CARACTERIZACIÓN MORFODINÁMICA Y PREDICCIÓN DE LOS CAMBIOS DE PERFIL DE PLAYA UNIÓN – PUERTO RAWSON

Por Ing. Ricardo H. del Valle¹, Ing. Hugo J. Donini²

The present article develops the principal morphodynamic parameters for Playa Unión – Puerto Rawson, Chubut. The objective is adjusting the medium profile of the beach with the Dean equation and the morphodynamic changes generated by the construction of the last port structures.

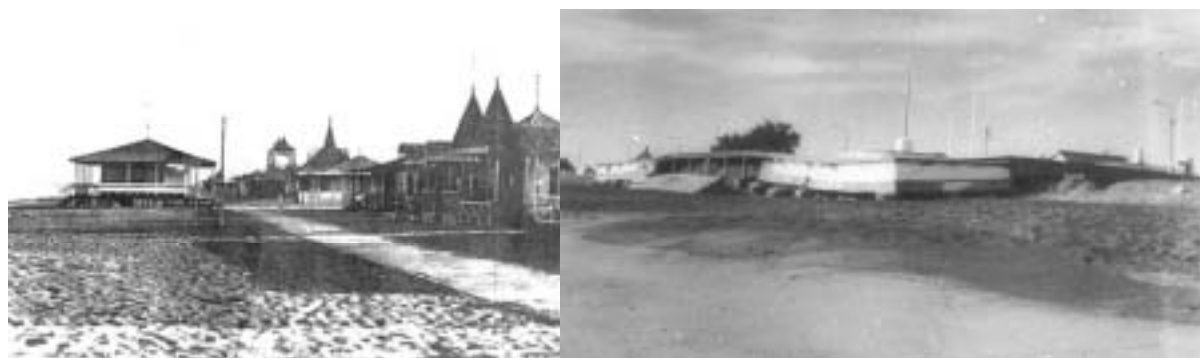
Figura 1: Antigua primera fila de casillas y casa del Gobernador (1925) y efectos de la erosión sobre Playa Unión (1976) (referencia 11)

En 1976, un temporal de olas combinado con una pleamar extraordinaria destruye la rambla. Las aguas llegan por aquel entonces hasta la calle principal, registrándose en la víspera, mareas de gran

amplitud. La pleamar en Playa Unión alcanza una altura de 5,91 m a las 7:45 h. y un valor similar a las 20:00 h (Figura 1 derecha).

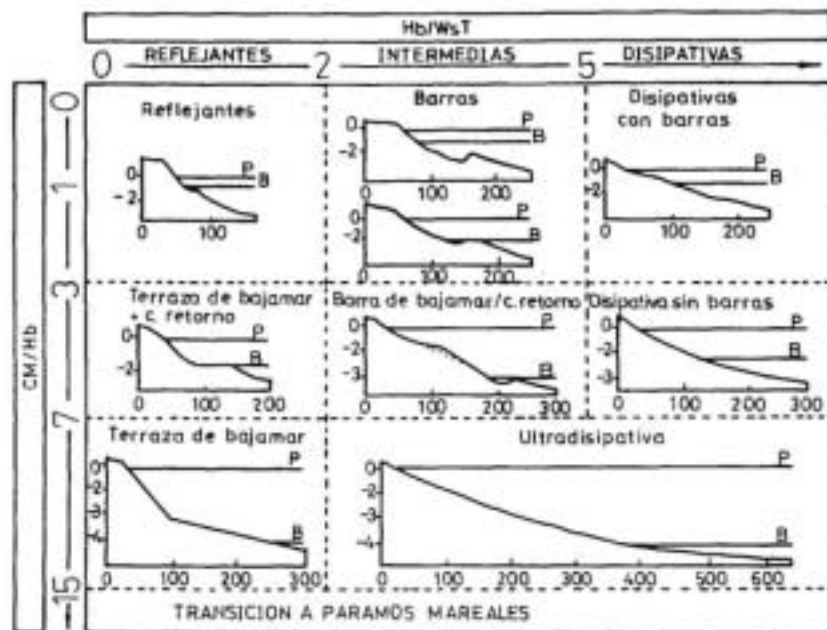
Figura 3: Modelo de evolución para playa macromareal (referencia 18)

Este estudio genera una serie de estados morfológicos intermedios de la playa que comparten características con los dos extremos, playas disipativas y reflejantes (ver Figura 3).

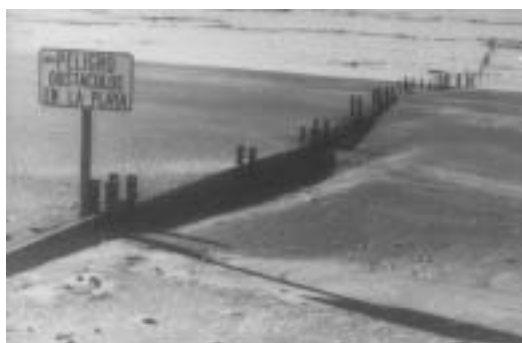
Figura 5: Barreras en la playa para atenuar los efectos erosivos (enero de 1977) (referencia 11)

Hacia el año 1977, se coloca una serie de pantallas protectoras en la playa con el objeto de atenuar los retrocesos de la línea costera (Figura 5). La misma manifestó una recuperación en el período 1977/1981, aunque prosiguieron luego períodos de erosión. Entre los años 1996 - 1997 la provincia del Chubut decidió encarar el Estudio y Proyecto Básico para la Remodelación del Puerto de Rawson, puerto que presentaba deficiencias de accesibilidad y restricciones operativas. Dada la importancia que la obra tenía, se ejecutaron posteriormente modelaciones matemáticas y físicas a partir de datos oceanográficos en aguas profundas. De los estudios, se concluyó, entre otros aspectos, el cambio de la configuración geométrica de las escolleras con el objeto de atenuar el efecto desfavorable de alteración del balance de sedimentos en cercanías de la desembocadura del Río Chubut.

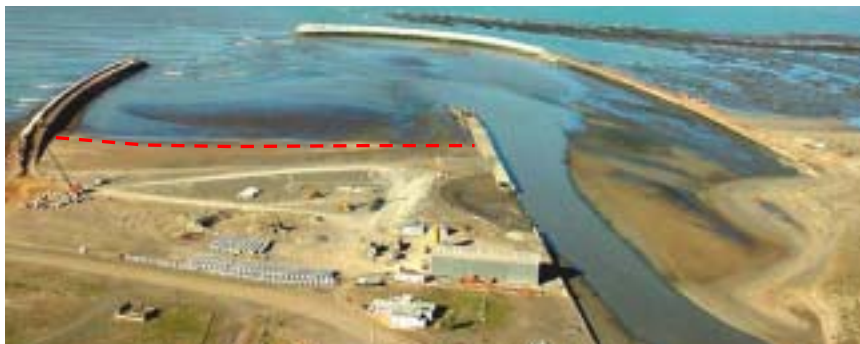
Figura 6: Aspecto de la línea de playa interna durante la construcción de las obras de abrigo

En el mes de Abril de 2002 se culminó con la prolongación de la Escollera Sur, que se extendió en 265 metros. La finalización de esta obra incrementó el tamaño de la escollera sur existente, que es la que brinda la protección al área portuaria para las olas más intensas. Entre los días 30/08/02 y 01/09/02, arribaron a las costas de la Provincia de Chubut olas oceánicas de largo período. Aunque las olas oceánicas son una componente habitual del clima de olas en la región, la situación ocurrida el día 31 de agosto fue particularmente notoria por la gran amplitud de las ondas³. El temporal produjo un retroceso notorio de la línea de playa sobre Playa Unión, que fue compensado en parte por los trabajos de refulado posteriores, previstos en la obra con antelación. Por otro lado, el mes de Mayo de 2003, se finalizó con la ejecución de la Escollera Norte. Esta escollera, ubicada aproximadamente 250 metros al norte del espigón existente, tiene una longitud de 544 metros (Figura 6).

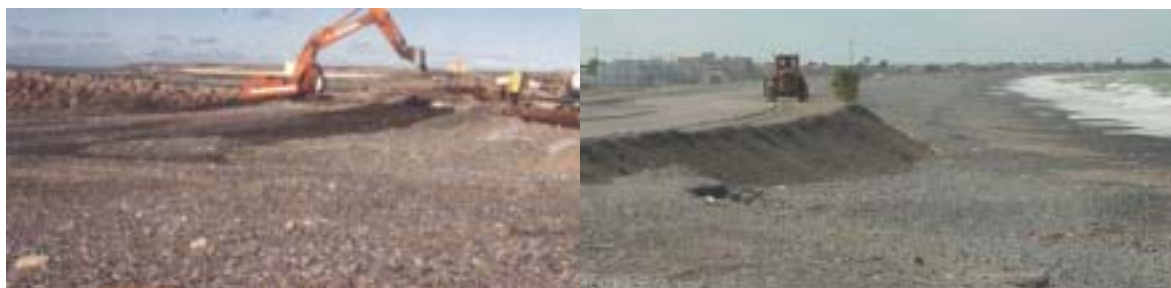
Figura 7: Refulado del material dragado (09/2002 a 01/2003) y protección de la Av. Costanera

metros (Figura 7 izquierda). Se construyó un nuevo Muelle Pesquero y se ejecutó un espigón norte en el área de la antigua escollera norte de tablestacas. Posteriormente, en el año 2005, se realizaron relevamientos de playa durante y después de la obra y un estudio costero encargado a un laboratorio de hidráulica. Como consecuencia, se construyó una protección de rocas sobre la rotonda cuyo trazado avanzaba sobre la zona costera (Figura 7 derecha) y un espigón corto perpendicular a la playa (Figura 8). Ambas obras procuraron disminuir la erosión en cercanías de la escollera norte, predicha en el anteproyecto de la obra en el año 1997.

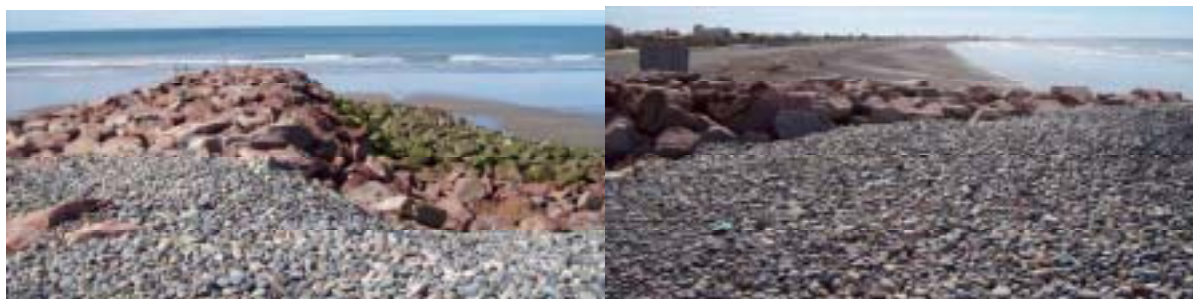
Figura 8: Acumulación de sedimentos en el espigón corto (perfil de invierno)

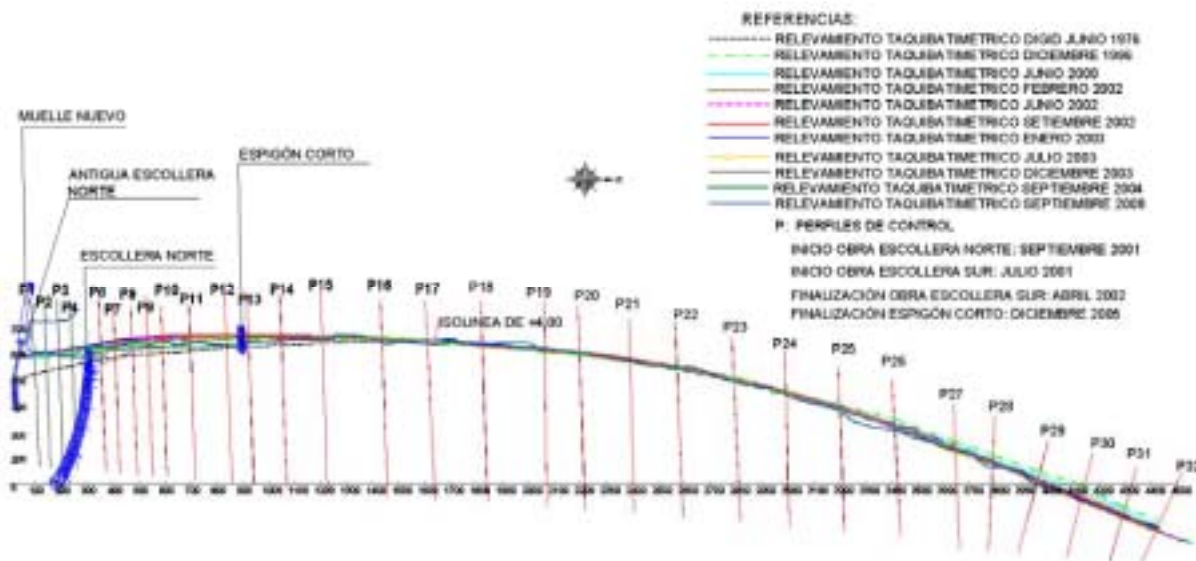
Figura 9: Combinación de las curvas batimétricas +4,00 para distintos relevamientos

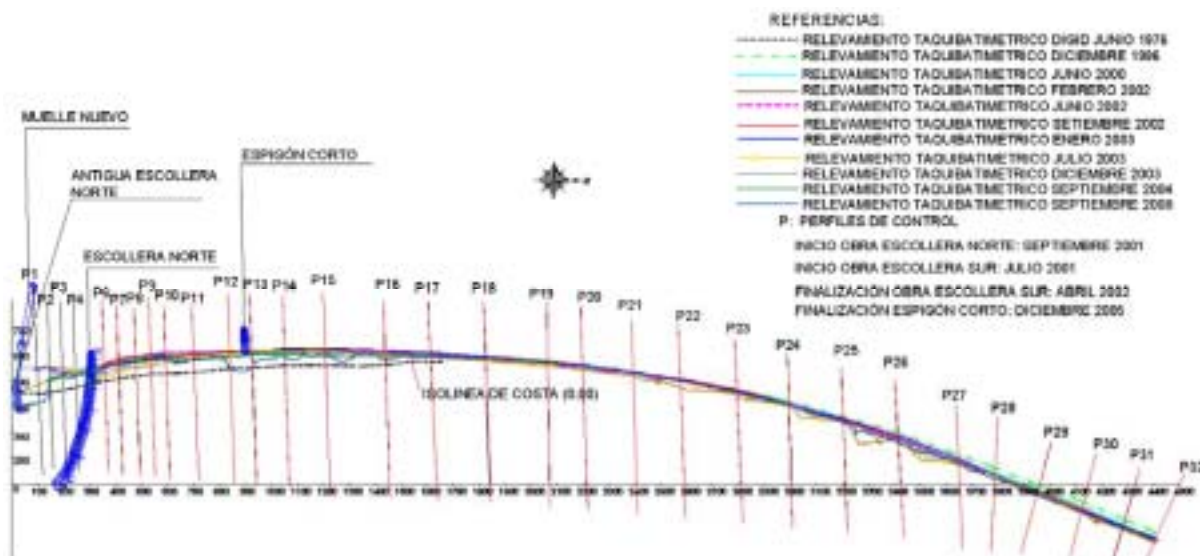
Figura 10: Combinación de las curvas batimétricas 0,00 para distintos relevamientos

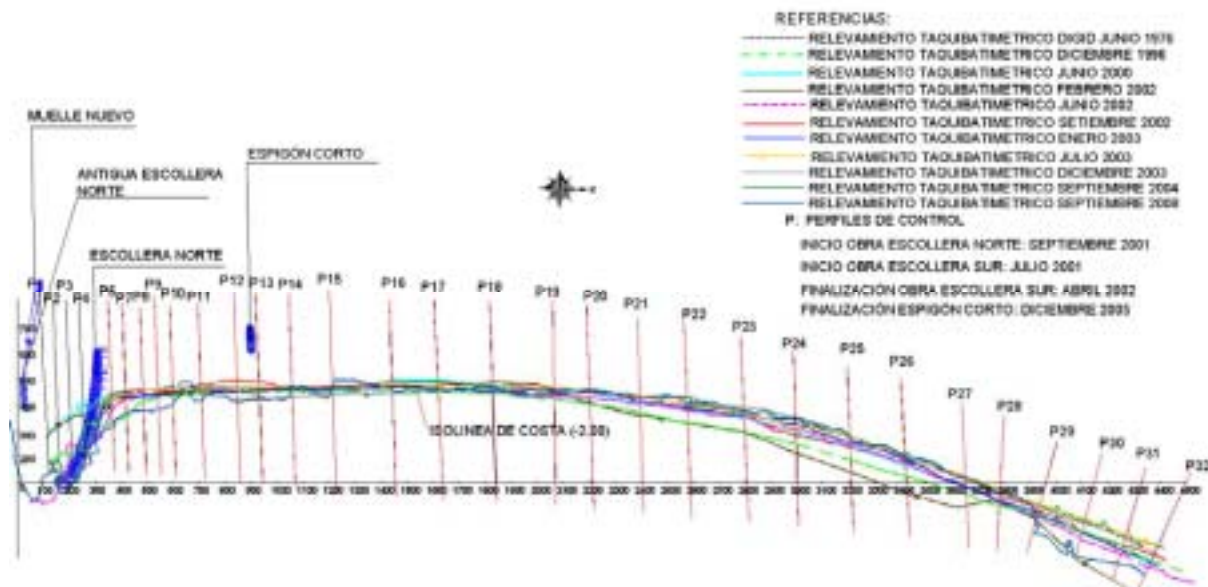
Figura 11: Combinación de las curvas batimétricas -2,00 para distintos relevamientos

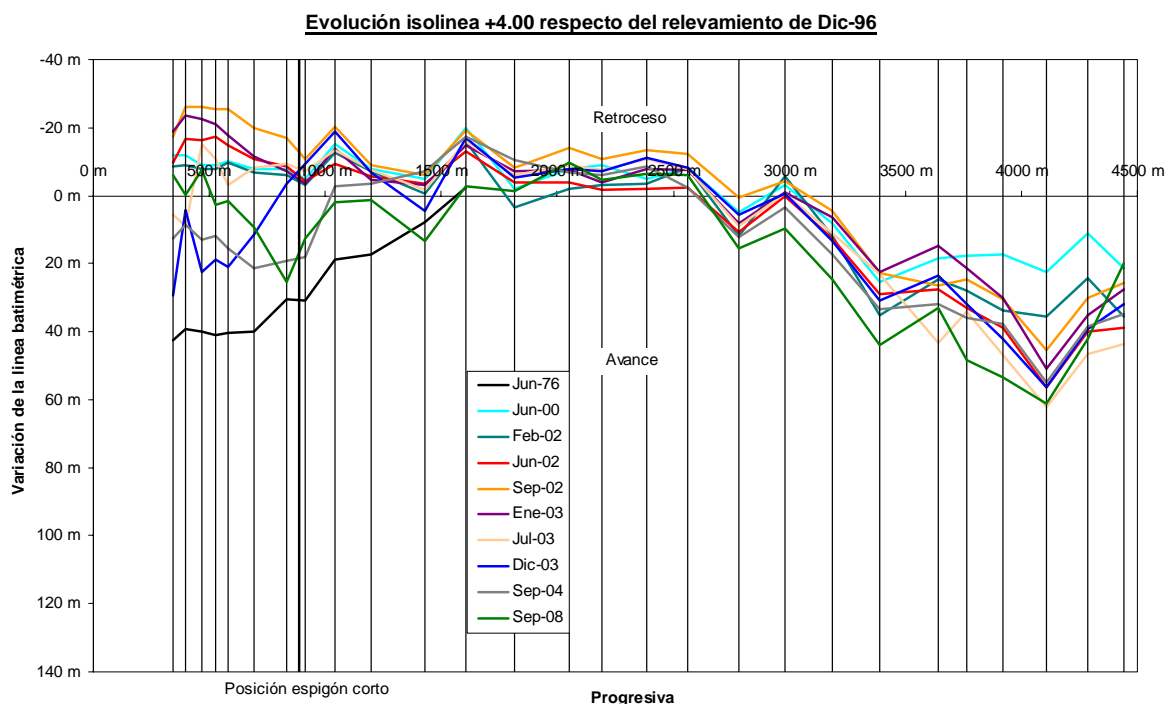
Figura 12: Evolución por progresivas de la isolinia +4,00 MOP referido a Dic. de 1996

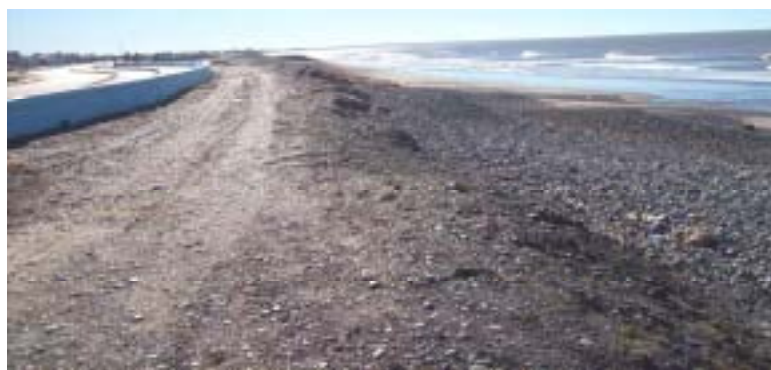
Figura 13: Erosión de la playa cerca de la escollera norte (imagen posterior al temporal de Julio de 2009)

De todas formas, varios indicadores no manifiestan una tendencia marcada hacia la erosión o sedimentación. La causa de ello se debe a la falta de equilibrio aún de la playa ante la acción de factores antrópicos. Asimismo, la vulnerabilidad ante la acción de tormentas asociadas a niveles de pleamares extraordinarios, como la reciente de julio de 2009, generan una elevada dificultad en las predicciones de los parámetros citados (Figura 13).

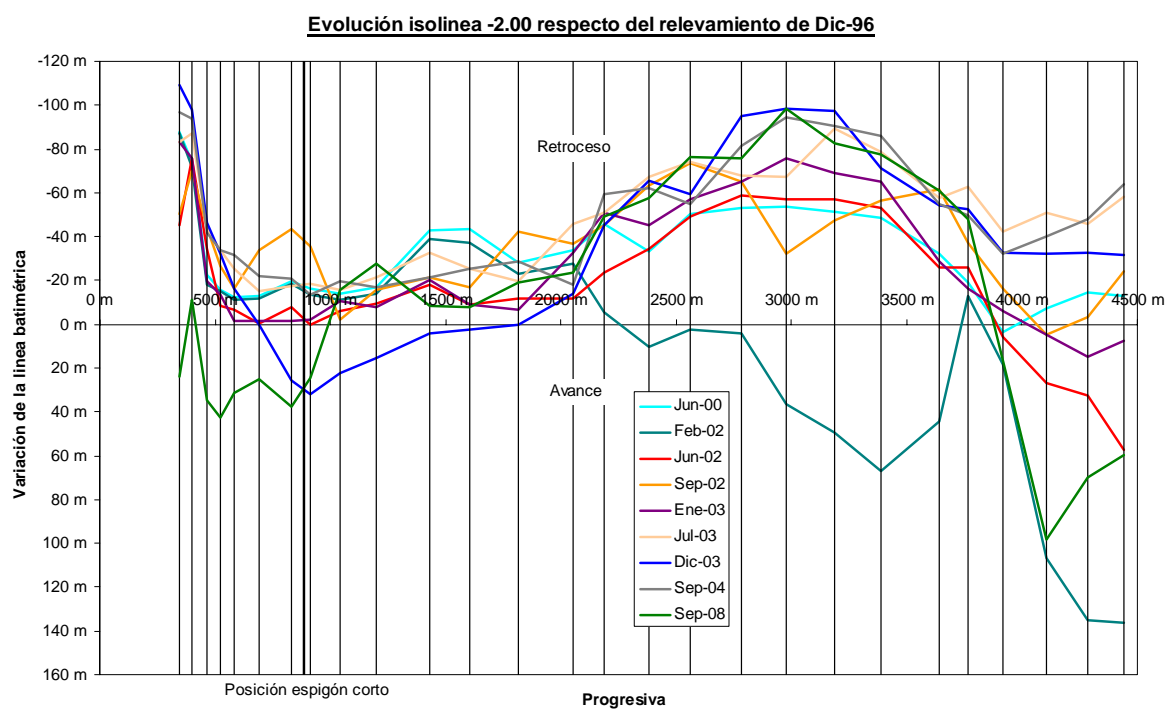
Figura 15: Evolución por progresivas de la isolinia -2,00 MOP referido a Dic. de 1996

- 1) Un sector comprendido entre las progresivas 300 m y 2000 m, que manifiesta una tendencia erosiva, mitigada por la existencia del espigón corto construido en diciembre de 2005. Esta mitigación es exitosa en un sector localizado adyacente al mencionado espigón para el material ubicado en la porción superior de perfil de playa con una granulometría mayor (con un D_{50} mayor a los 2 mm), aunque no resulta del mismo modo para el material de menor tamaño (con un D_{50} alrededor de los 0,2 mm), hecho que se observa en la batimetría de Septiembre de 2008 respecto de momentos previos a las obras portuarias (ver Figura 15 y Figura 18).

Las figuras identifican vulnerabilidad de la playa ante tormentas provenientes del sudeste, asociadas a niveles elevados de marea, ya que las curvas de evolución de las isolíneas tienen un cambio brusco de pendiente con tendencia erosiva para los períodos posteriores a agosto de 2002, momento de la ocurrencia del temporal descrito en párrafos anteriores. Si bien en todos los perfiles se observa un retroceso de las isolíneas en ese momento, tal erosión se manifiesta mayormente en las cotas superiores hasta la progresiva de 900 m y en las cotas inferiores, de menor granulometría, para las progresivas más al norte. Los estudios previos a la construcción de las obras de abrigo (referencia 12) predijeron una tendencia erosiva en los primeros 900 m al norte de las mismas, con una mayor incidencia en la cota 0,00 MOP y hacia mar afuera. Este hecho coincide con las mediciones y surge del contraste de la Figura 17 con la Figura 18, con un mayor retroceso de la isolínea -2,00 m MOP respecto de la 0,00 m MOP. En este escenario, la construcción de la escollera sur generó una pantalla más opaca al transporte de sedimentos que los afloramientos de restingas. Posteriormente al refulado del material del río a la playa contigua a la escollera norte, se produjo una recuperación de la misma en las cotas +4,00 y 0,00, y un retroceso de la línea -2,00. La construcción del espigón corto trajo aparejada una acumulación preponderante de material de elevada granulometría en la porción superior del perfil de playa, compuesto en su mayoría por cantos rodados, pero localizado en las adyacencias del mismo. Como consecuencia, en la Figura 14 y Figura 15 se aprecia un leve

desplazamiento de la erosión de playa hacia progresivas superiores para las curvas batimétricas 0,00 y -2,00. Estos aspectos coinciden con las conclusiones a las medidas de mitigación propuestas en marzo de 2004 por el DHI, con la salvedad, que hasta el momento no se ha generado el dragado del río y no se ha refulado el material tal cual se sugiriese oportunamente.

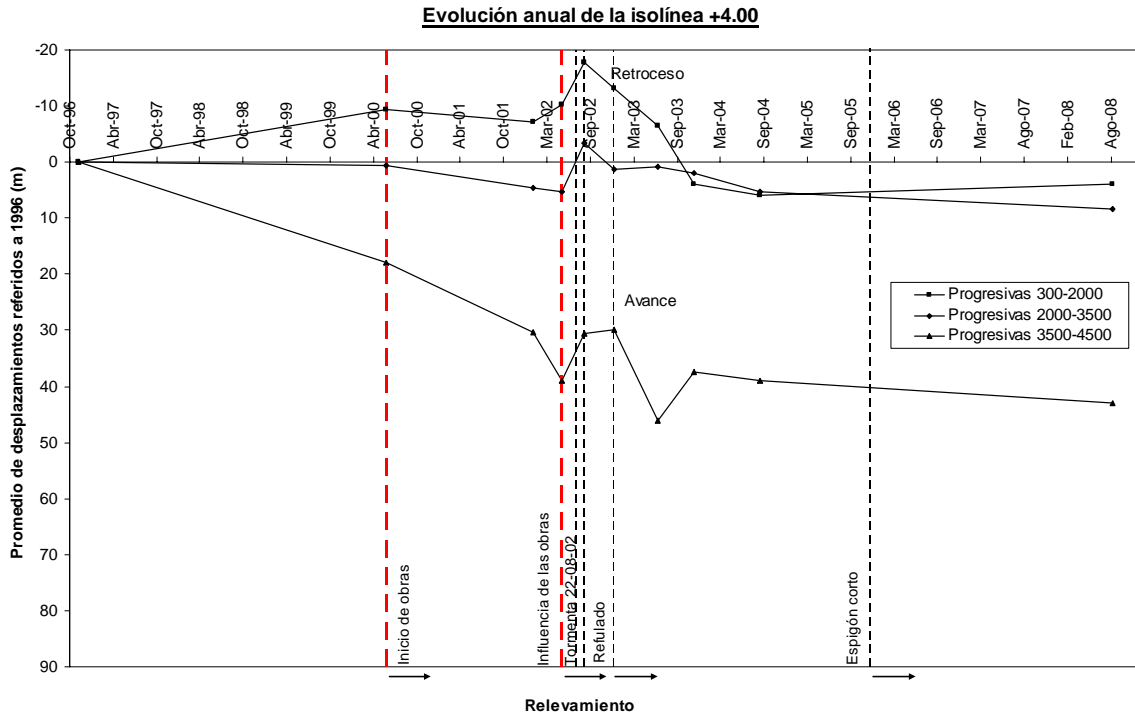
Figura 16: Evolución histórica de la isolínea +4,00 referido al relevamiento de Dic. de 1996

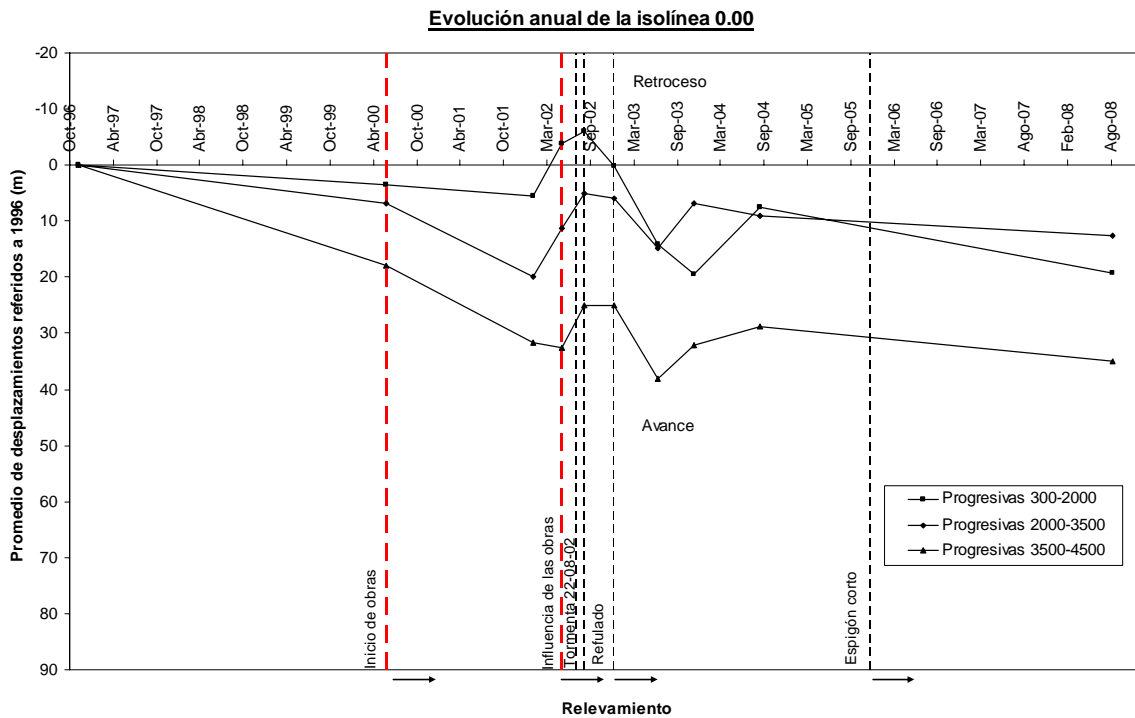
Figura 17: Evolución histórica de la isolínea 0,00 referida al relevamiento de Dic. de 1996

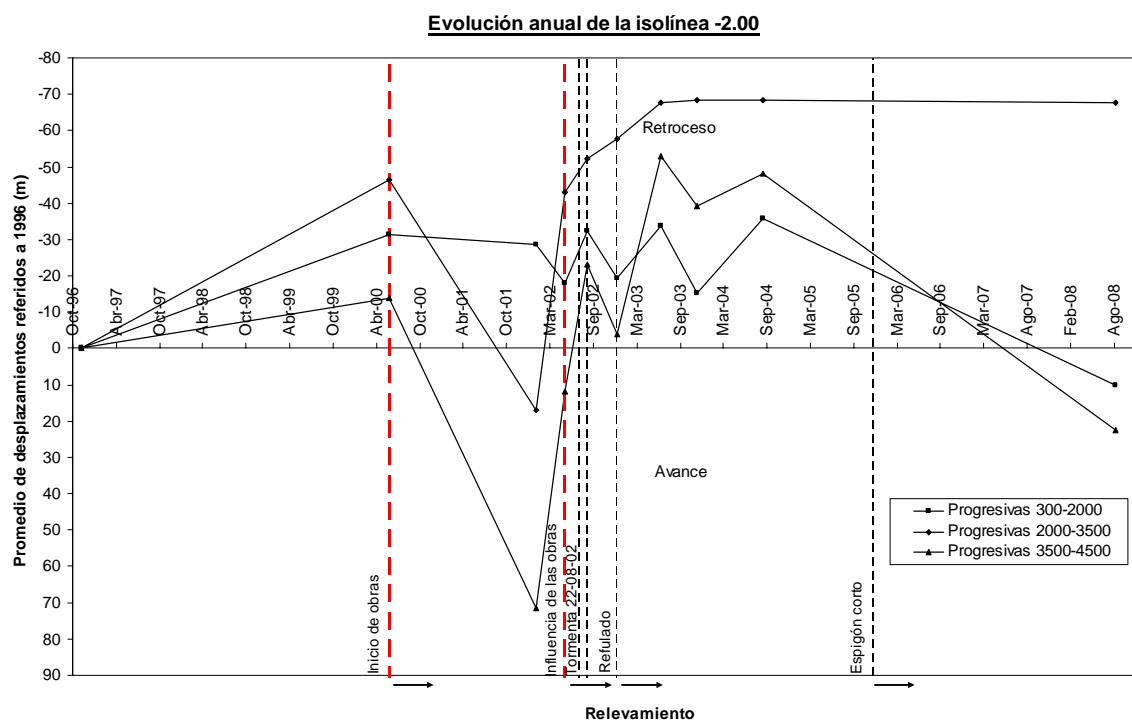
Figura 18: Evolución histórica de la isolínea -2,00 referida al relevamiento de Dic. de 1996

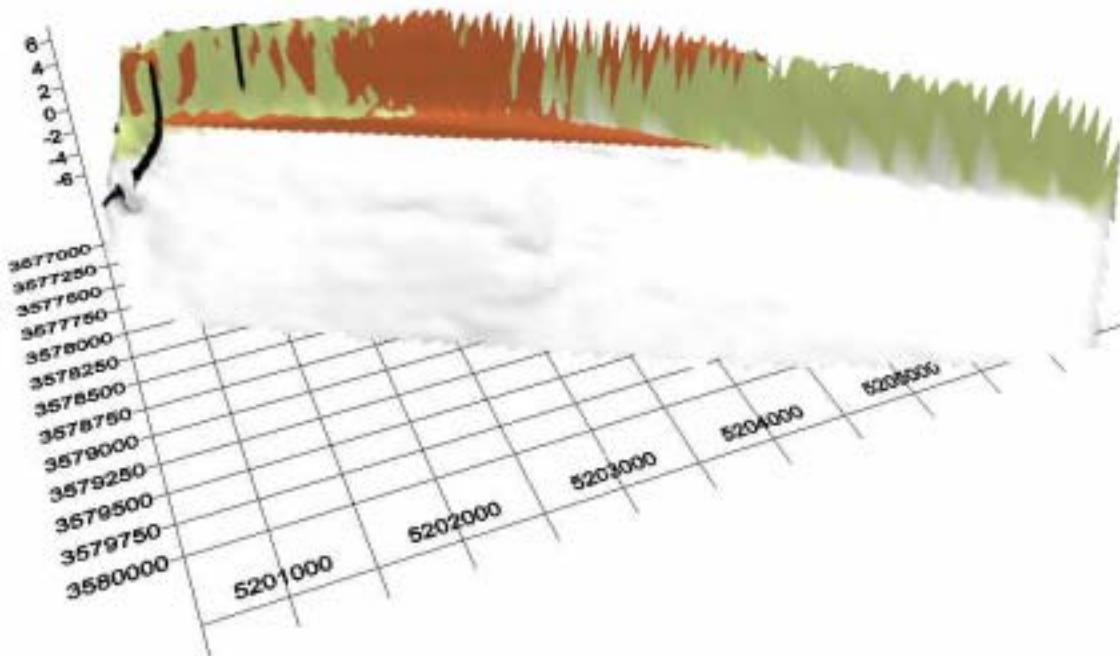
Figura 19: Imagen 3D generada por triangulación comparativa de los relevamientos de Dic. de 1996 y Sept. de 2008 (rojo: erosión – verde: sedimentación – blanco: sin datos para 1996)

Comparando la totalidad de las figuras, existe una dificultad para la recuperación del material más fino de la playa, ante la acción erosiva de las barreras al transporte sedimentológico. Este comportamiento se debe a una disminución del aporte de arenas finas por la existencia de restingas y de la escollera sur. Asimismo, el río Chubut, con el transcurso del tiempo, ha mermado su aporte de arenas fundamentalmente por el embancamiento de su cauce y por la construcción del Dique Florentino Ameghino. De acuerdo a las mediciones desarrolladas en la referencia 2 de la desembocadura, las velocidades medias de la corriente fluvial en bajamar resultaban de aproximadamente 1 m/s en 1987, velocidad que permitía arrastrar sedimentos no superiores a los 20 mm. De acuerdo a la referencia 12, en situaciones posteriores a sudestadas y en bajamar, se han podido registrar velocidades de la corriente del orden de 2,5 m/s, lo que llevaba en aquel entonces a generar un autdragado del río en tales situaciones extraordinarias y un arrastre de partículas de mayor granulometría, puntualmente. Actualmente, la boca de las obras de abrigo encauzó el río e incrementó nuevamente la velocidad del agua en su boca de acceso. Ello conlleva a un aumento de la distancia mar adentro en donde se acumula del material transportado por el régimen fluvial y del sedimento que logra traspasar las restingas, lo que lleva a un cambio en la orientación de las isolíneas y de su concavidad, modificando las características de casi paralelismo originales (ver Figura 21). Esto lleva a la falta de material fino en cotas inferiores a -1,00 m MOP, tal como se observa en la Figura 20, en la que se compara el relevamiento de playa de Agosto de 2001 con el de Septiembre de 2004, representándose en rojo la erosión y en verde la sedimentación.

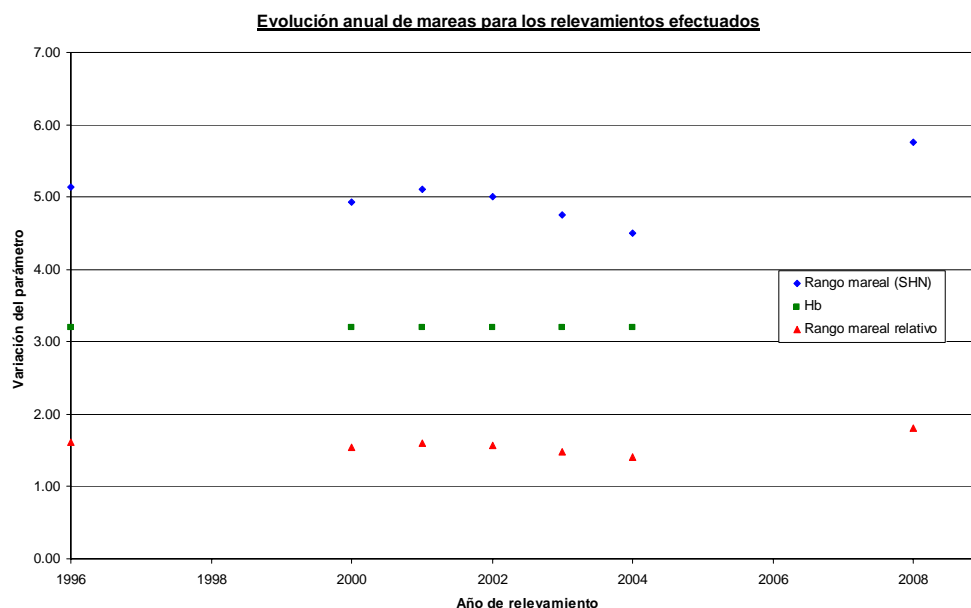
Figura 22: Variación del nivel de marea y de la CMR para cada año de relevamiento

según el estudio efectuado en la referencia 7 y a la falta de mayores datos. En la Figura 22 se observan los resultados.

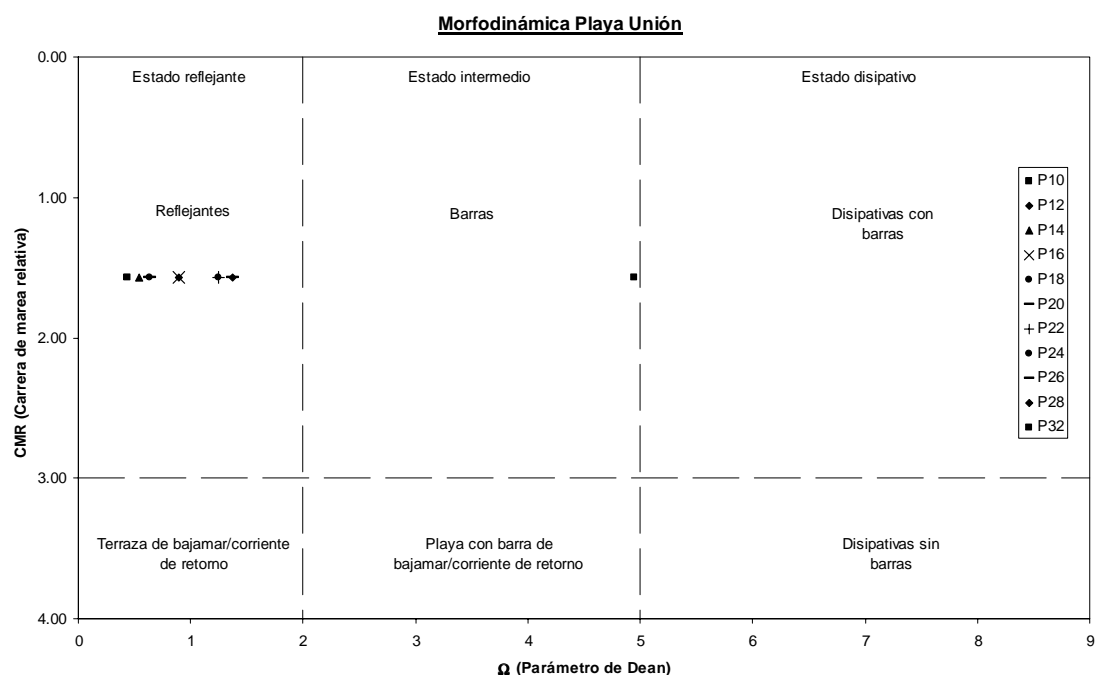
Figura 23: Comparación del parámetro de Dean y de la CMR para Playa Unión

tamaño. Finalmente, y a los efectos de clasificar la playa, se representó el parámetro de Dean para los D_{50} medidos al nivel medio del mar, conjuntamente con la CMR en la Figura 23. El resultado indica una playa reflectiva, con una leve tendencia a terraza de bajamar, hecho confirmado por la forma de los perfiles de playa y por el valor de la CMR, lo que la convierte en una playa meso a macromareal. Con alturas menores de ola rompiente (las de mayor frecuencia), el parámetro de CMR resulta mayor y Ω menor, con una tendencia más predominante a la clasificación propuesta. Lo visualizado concuerda con lo descrito en los párrafos precedentes, referidos a un perfil integrado por un frente de playa con elevada pendiente y una terraza emplazada en adyacencias a la zona de bajamar. En la porción superior el material granular es de elevado tamaño (con valores máximos de D_{50} de 19 mm) en relación a los de la terraza de bajamar, ocupada por arenas (con valores mínimos de 0,10 mm). El perfil 32 solamente manifiesta un comportamiento dispar, ocasionado por el pequeño valor de D_{50} medido en la campaña de marzo de 2004 (referencia 7).

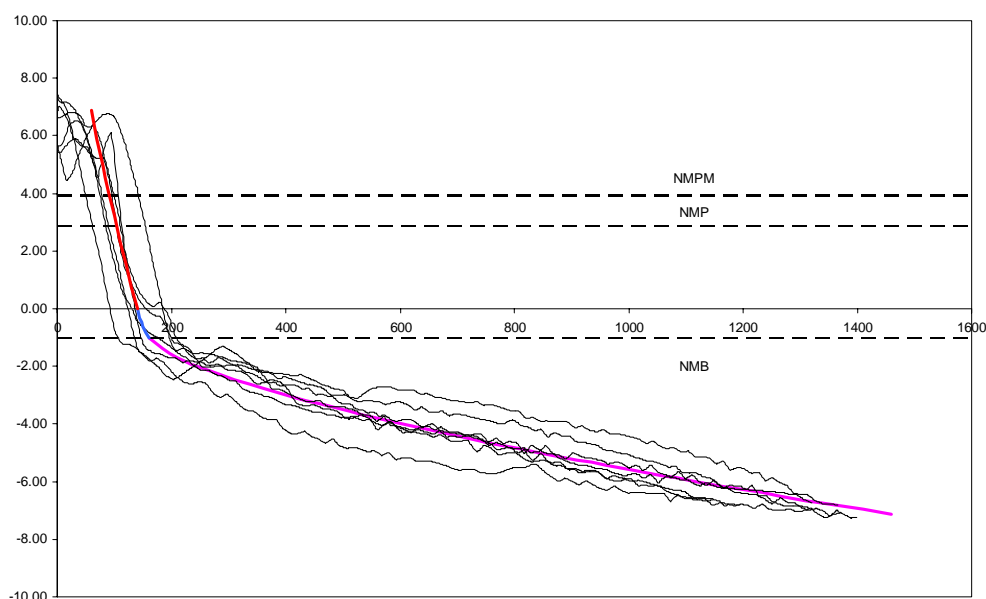
Figura 24: Ajuste de los perfiles P7, P12, P16, P21, P26, P30 y P32 al perfil teórico de Dean

Cada una de las porciones en las que fue dividido el perfil de la playa, fue aproximada mediante la metodología expuesta anteriormente con ajustes en ordenadas para hacer coincidir la expresión matemática a las mediciones. Los resultados se exponen en la Tabla 4 y la Figura 24.

Se observa que las mayores dispersiones del ajuste se dan en los perfiles P7 y P12, que son los más cercanos a la escollera norte y al espigón corto, por ende, más antropizados.
